源光遺跡発掘調査現地説明会資料

栗原市教育委員会

遺跡名	源光遺跡	調査主体	栗原市教育委員会
調査原因	都市計画道路一迫南線整備事業	調査担当	栗原市教育部文化財保護課職員、 宮城県教育庁文化財課職員
調査期間	令和3年5月10日～9月上旬（予定）		
調査面積	約730㎡（今後の調査予定面積約400㎡）

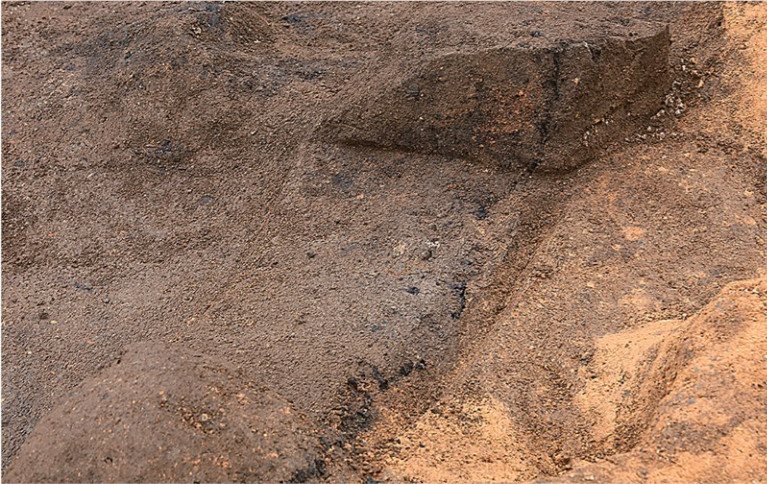
炭化した壁材（SI8 東辺。斜め上から）

- 源光遺跡は縄文時代、古墳時代、奈良・平安時代、中世、近世の遺跡です。都市計画道路整備事業に伴う今年度の調査では、8世紀中葉から9世紀前葉の竪穴建物跡4軒、掘立柱建物跡11棟などを確認しました。
- 掘立柱建物跡は4時期の変遷が認められます。居住施設や倉庫、竪穴建物が計画的に配置されること、桁行が5間となる主屋があることなどから、伊治城に勤務していた有力者の居宅と考えられます。
- 竪穴建物跡のうち2軒は一辺8m以上の大型で、火災で焼失しています。ともに壁の崩落を防ぐ板材（壁材・腰板）が炭化して残っていました。SI8では壁材が縦板であることが判明し、宮城県内では初めての確認例となりました。
- これまでの発掘調査の結果、源光遺跡と周辺の古代集落の様相が明らかになるとともに、火災に遭った竪穴建物のデータが蓄積され、その構造を詳しく知ることができます。こうした成果の積み重ねにより、古代栗原郡の歴史が具体的に描けるようになってきました。

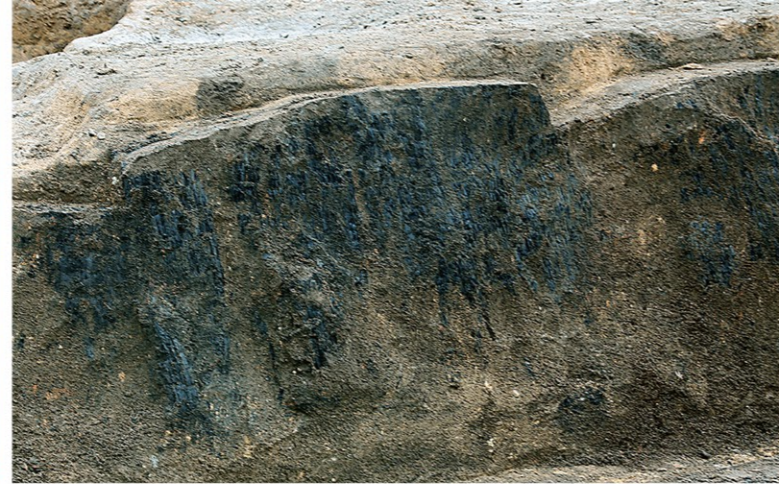
炭化した壁材（SI8 北辺）

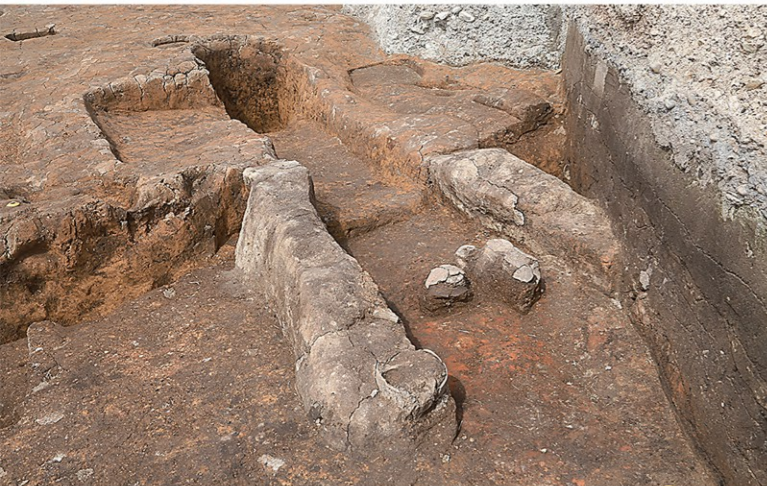
カマド（SI18。本体は白色粘土で構築）

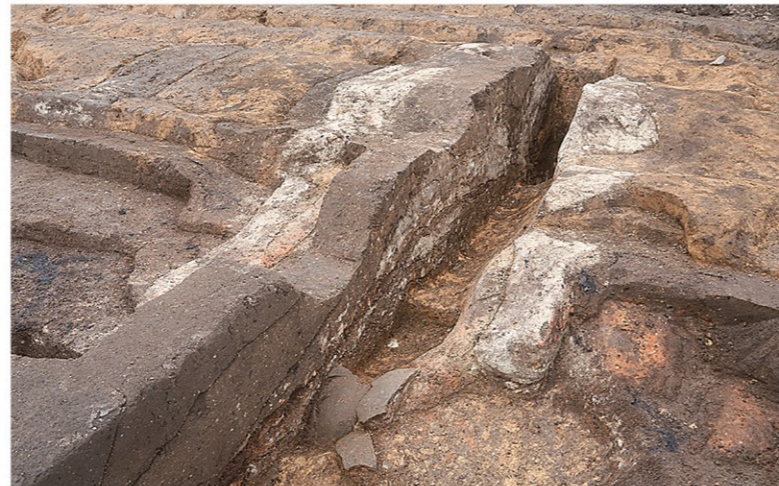
カマド（SI8。本体・煙道を白色粘土で構築）

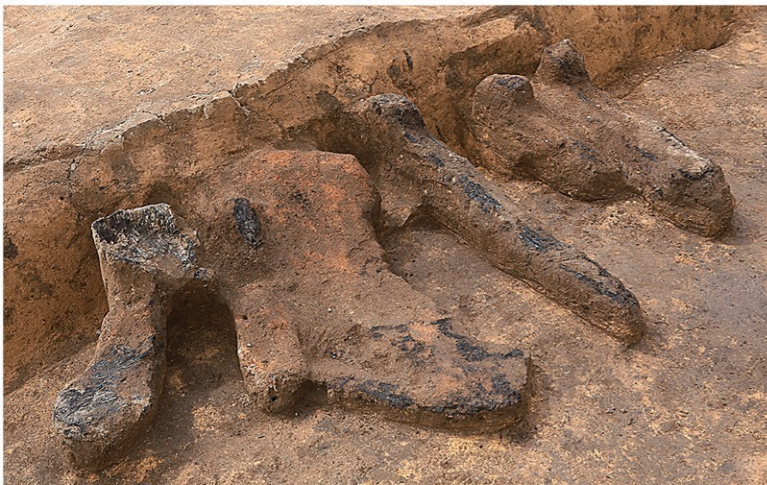
焼け落ちた屋根の土と垂木（SI18 西辺）

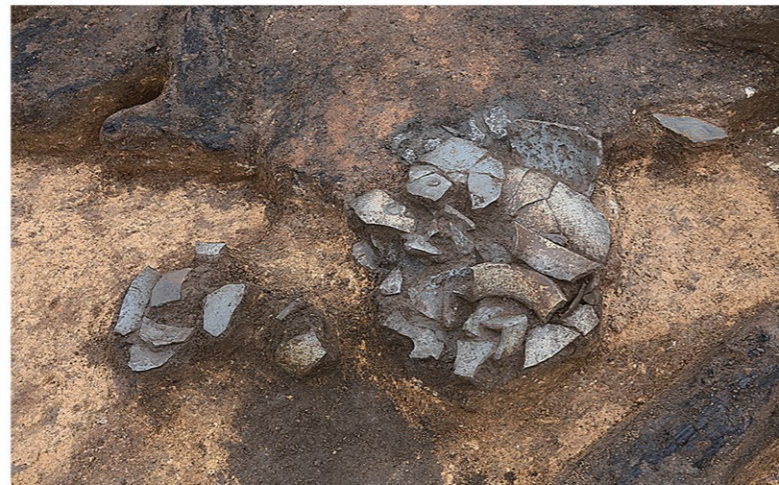
須恵器中型甕の出土状況（SI8）
